OPIS PRZEDMIOTU ZAMÓWIENIA

Zadanie pn.: „Wykonanie naprawy pokrycia dachowego budynku nr 33 oraz budynku nr 2 w Komendzie BiOSG”.

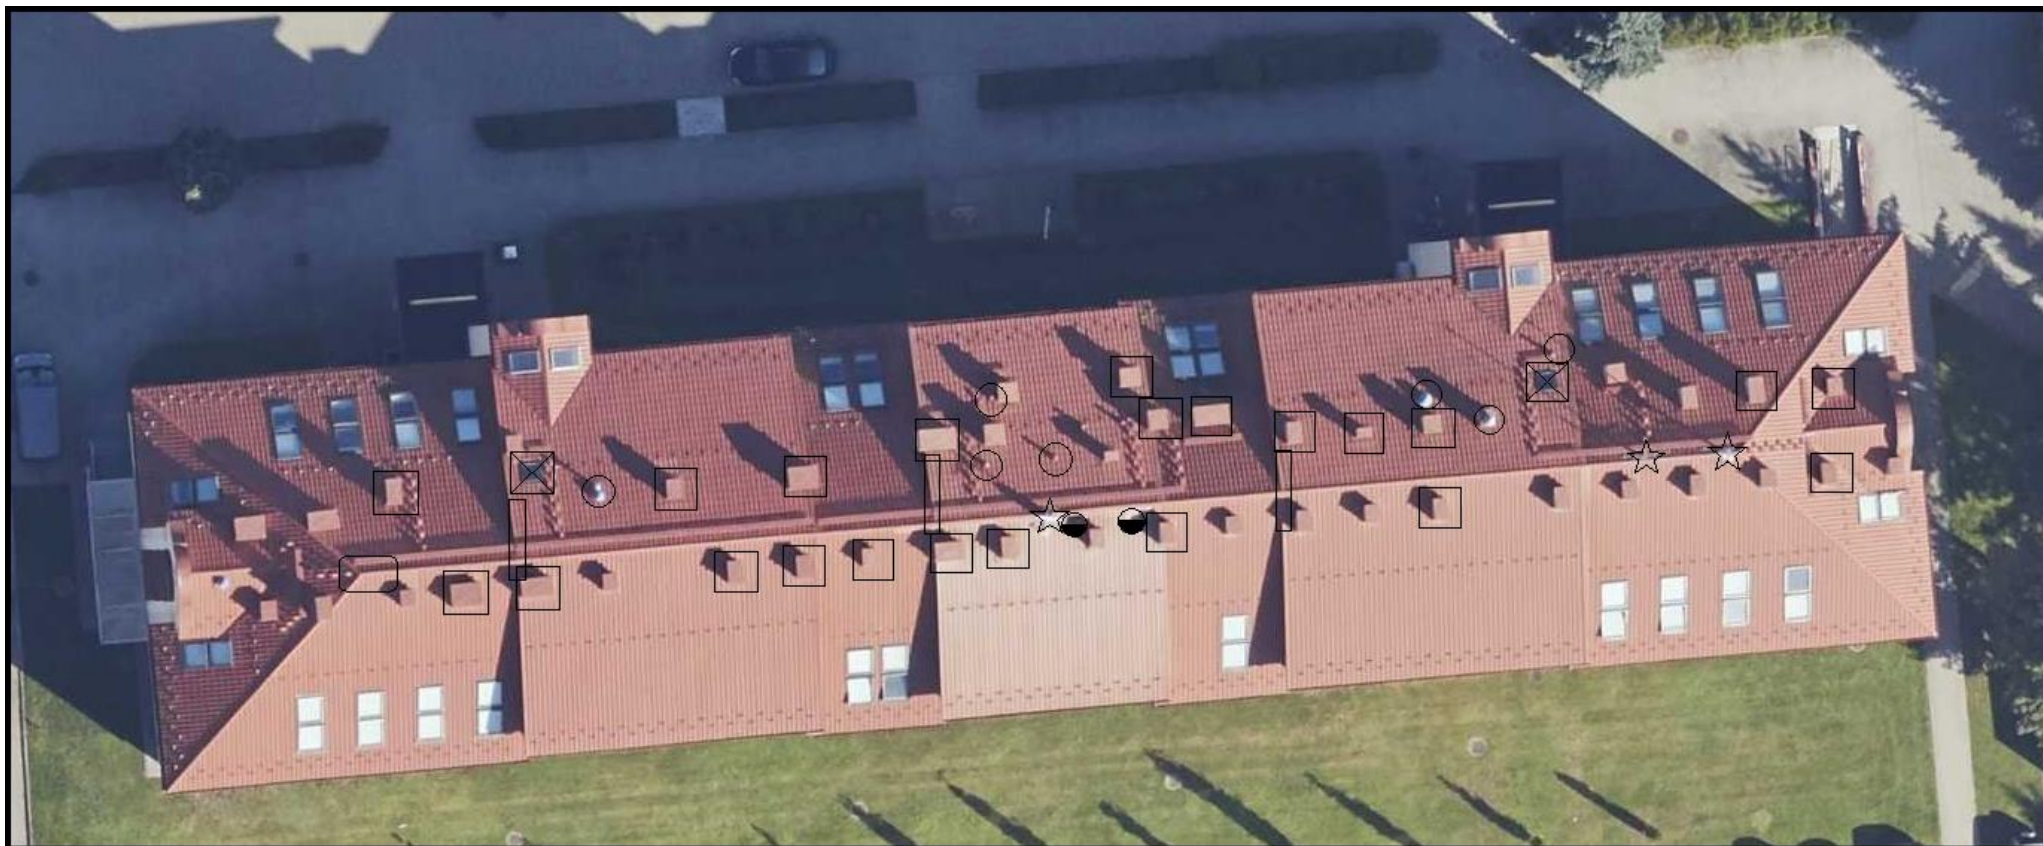
6.1 Pokrycie dachowe bud.33 (zał. graf.1)

Na poddaszu stwierdzono ślady licznych przecieków: przeciek przy wyłazach dachowych – 2 szt., przy trzonach kominowych – 23 szt., przy pionach wentylacyjnych – 7 szt., przy masztach antenowych – 2 szt., na linii łączenia pokrycia przy lukarnach - 3 szt., przeciek występujący przy kalenicy – 1 szt. Stwierdzono również uszkodzone tj. pęknięte kopułki świetlików – 2 szt.

- wyłazy dachowe – 2 szt.
 - demontaż nieszczelnych wyłazów dachowych wraz z obróbką,

- montaż nowych wyłazów dachowych wraz z wykonaniem uszczelnienia oraz obróbką (wyłazy dachowe, kołnierze oraz inne materiały dostarcza Wykonawca),
- świetliki rurowe – 2 szt. (uszkodzona część dachowa świetlika), dane z projektu: FAKRO SLT 550
 - demontaż dachowej części świetlika rurowego,
 - montaż kompletnej części dachowej świetlika rurowego wraz z kołnierzem i kopułkami świetlików (materiały dostarcza Wykonawca),

- likwidacja przecieków przy trzonach kominowych – 23 szt.,
- likwidacja przecieków przy pionów wentylacyjnych – 7 szt.,
- likwidacja przecieku przy maszcie antenowym/przejęć kablowych – 3 szt.,
- likwidacja przecieku na linii łączenia pokrycia dachowego o różnym nachyleniu przy lukarnach - 3 szt.,
- likwidacja przecieku występującego przy kalenicy – 1 szt.,

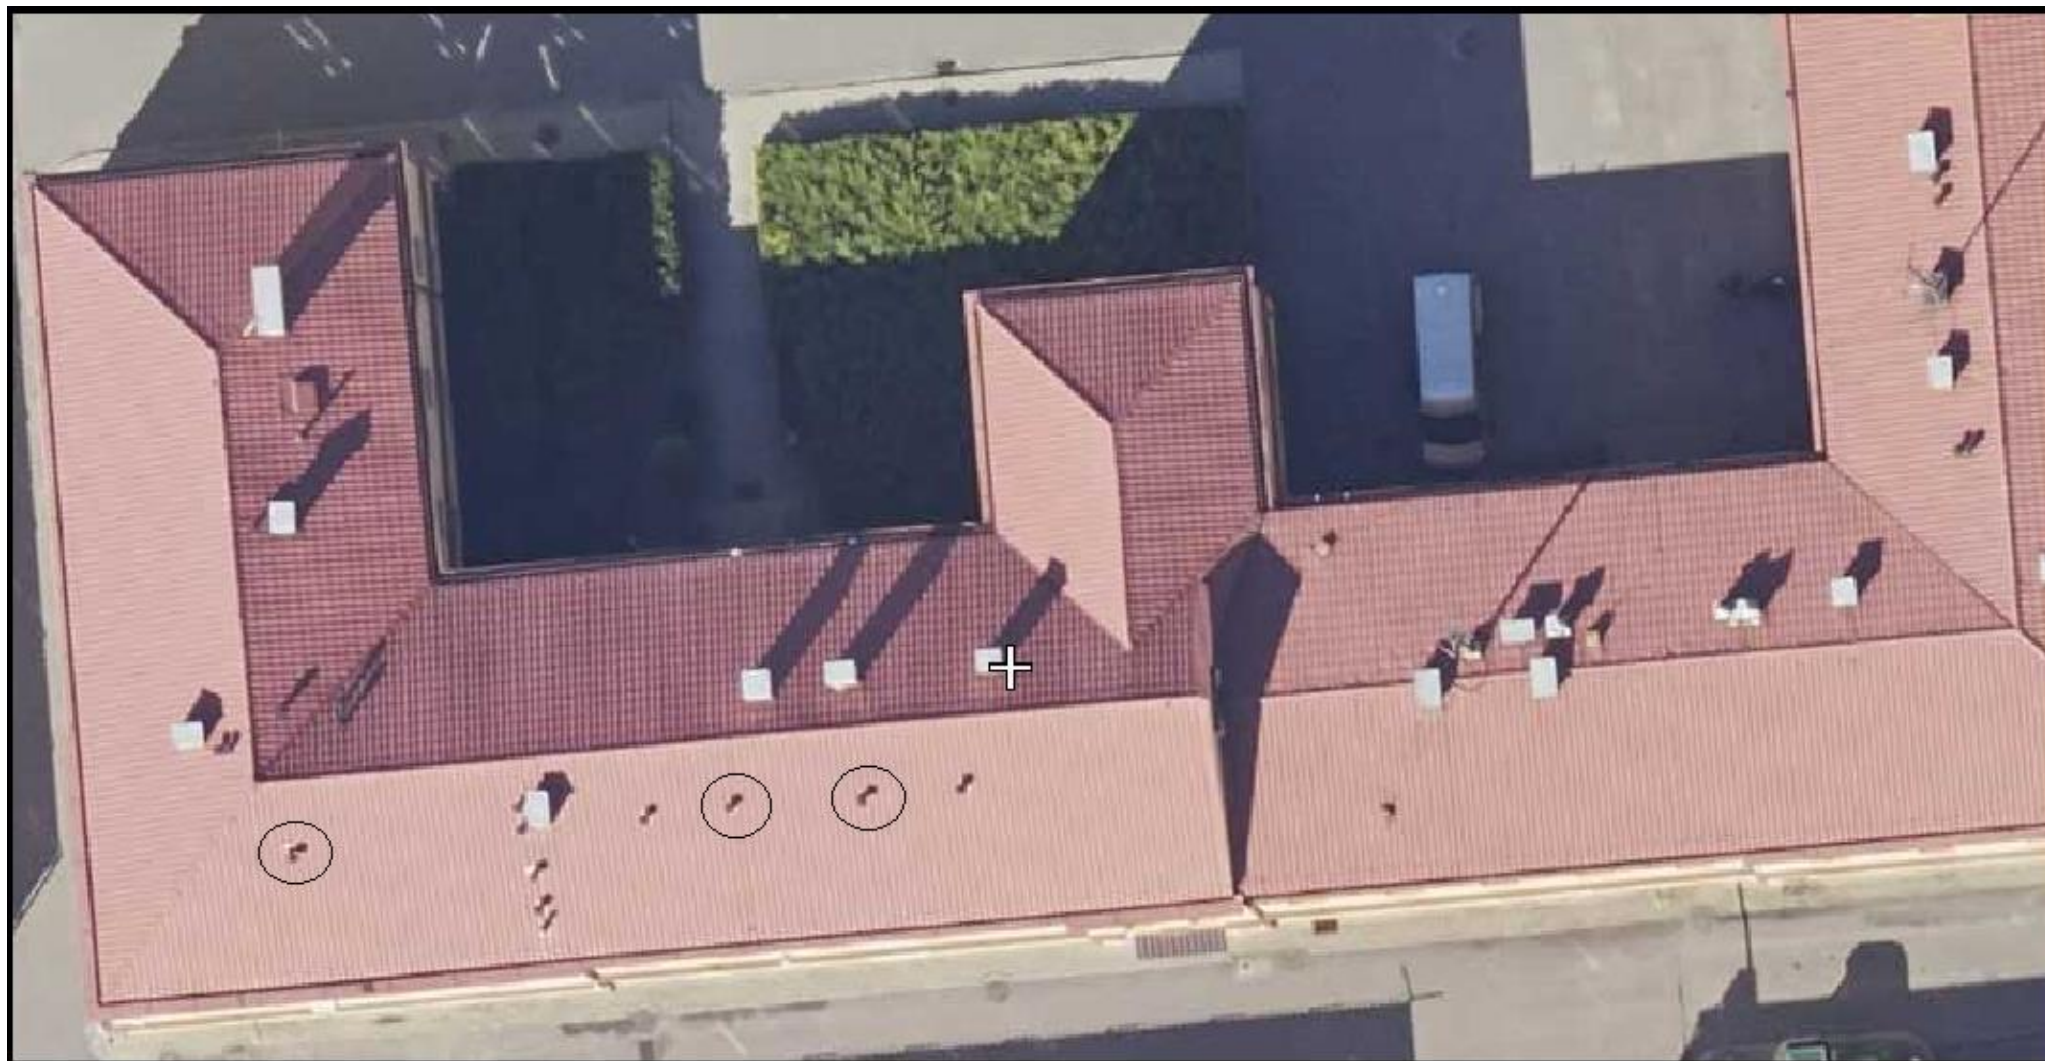
6.2 Pokrycie dachowe bud. nr 2 segment C-C (zał. graf. 2)

Na dachu stwierdzono przecieki przy pionach wentylacyjnych (pochylone wywiewki kanalizacyjne) – 3 szt. .

- likwidacja przecieku występującego przy pionach wentylacyjnych – 3 szt., poprawić pochylone wywiewki kanalizacyjne, poprawić ich mocowanie,
